Datum:	Datum: 24.07.2020 Uhrzeit von bis: 18.30 - 19.30
Witterung:	Witterungsverhältnisse: teilbewölkt 27°C, sommerlich.
Vorhaben:	Wiedernutzbarmachung einer im Wege eines Vorhaben-Bebauungsplans der Innenentwicklung.
Anlass:	Abriss der vorhandenen Bebauung
Aufgabe:	Artenschutzfachliche Bestandskontrolle und -beurteilung
Ausführung:

Anlage Fotobelege (24.07.2020)

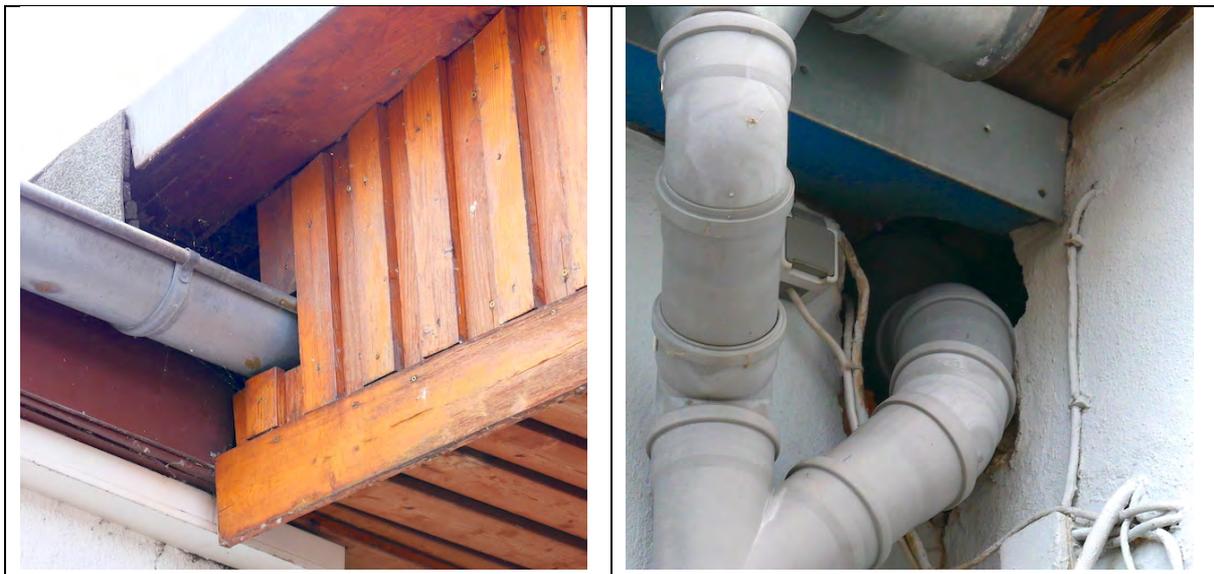
Spalten, Höhlungen Die Bebauung um den älteren Hof im Westen ist aus mehreren Gebäuden unterschiedlichen Alters zusammengefügt. Die Dachanschlüsse sind teils nicht bündig, es konnten Rohrdurchführungen und Fehlstellen in Schalungen identifiziert werden. Kratzspuren, Verfärbungen (Betalkungen) wurden nicht gefunden, vereinzelt hatten die Öffnungen auch einen Spinnwebenbehang.

Vorstehende Diagnose kann die Dachanschlüsse im Südosten des alten Hofes nur insoweit absichern, als dort keine Hinweise auf einen gewohnheitsmäßigen Einflug (etwa durch eine Wochenstubenkolonie von Fledermäusen) zutage gefördert wurden. Das schließt aber nicht aus, dass in den zugänglichen Hohlräumen individuelle Quartiere gebäudebewohnender Fledermäuse, oder Nistplätze von Vögeln, bestehen. Im räumlichen Zusammenhang ist kein Mangel an Lebensstätten für solche synanthropen Arten erkennbar, da die Siedlungsumgebung von Bürgeln insgesamt reich gegliedert ist.

Abbildung 5: Dachstöße mit unvollständig geschlossenen Fassaden im Bereich Mitte-Ost

- In der Brutzeit von März bis September eines Jahres ist vor einem Abriss der Gebäude um den alten Hof durch die verantwortliche handelnde Person auf Vogelbruten zu achten.
- Offene Dachanschlüsse um den alten Hof sind händisch aufzudecken und vor einem Abriss durch eine fachkundige Person auf artenschutzrelevante Sachverhalte hin zu inspizieren.
- Wird im Rahmen der Erkundung eine tatsächliche Nutzung durch einschlägig geschützte Arten festgestellt, sind die Arbeiten zu unterbrechen und die zuständige Naturschutzbehörde ist für das weitere Vorgehen zu Rate zu ziehen.

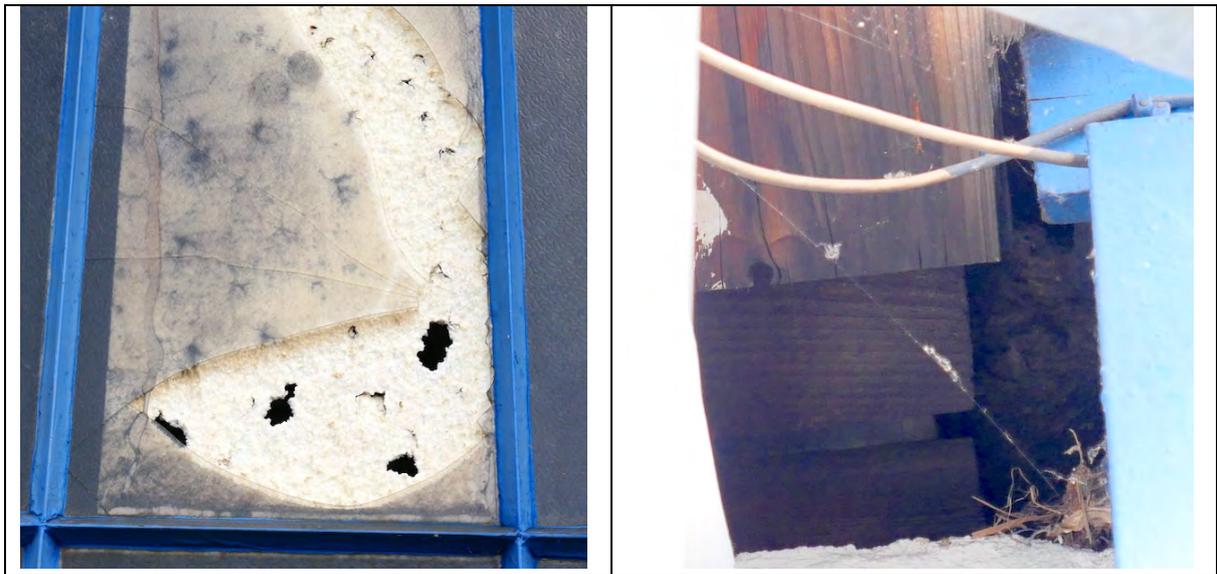
Nester: Am Kopfbau des alten Hofes ist in einem Dachanschluss ein Nischennest begonnen worden (keine Zuordnung möglich).

Abbildung 6: Provisorische Fensterreparatur mit Meisenbearbeitung, Nischennest unter Dachanschluss Mitte-Ost

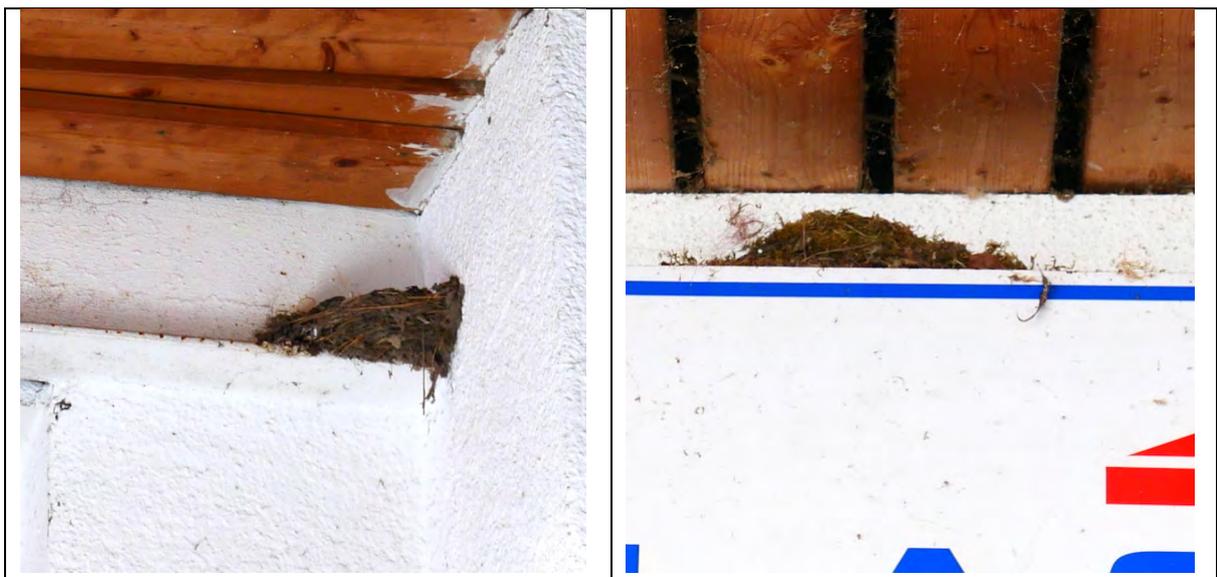
Zwei benachbarte Simse unter einer Deckenverkleidung sind mit Nestern belegt. Die älteren Halmgeflechte können nach der Umgebungsprägung dem Hausrotschwanz zugeordnet werden. Da einem die Innenauspolsterung fehlt, kann es sich um zwei Nestbauten einer diesjährigen Brutpaare handeln.

Der Hausrotschwanz zählt zu den Siedlungsbrütern, die in der menschlichen Umgebung allerorten jährlich wechselnde Brutmöglichkeiten finden. Auf den konkreten Nistort unter der Überdachung in Hofmitte ist die Art nur für die Zeit einer konkreten Bebrütung angewiesen.

Abbildung 7: Nischennester auf Gesimsen
